## Musterbilder für Zustandskatierung der Straßen in Tengen und Ortsteile

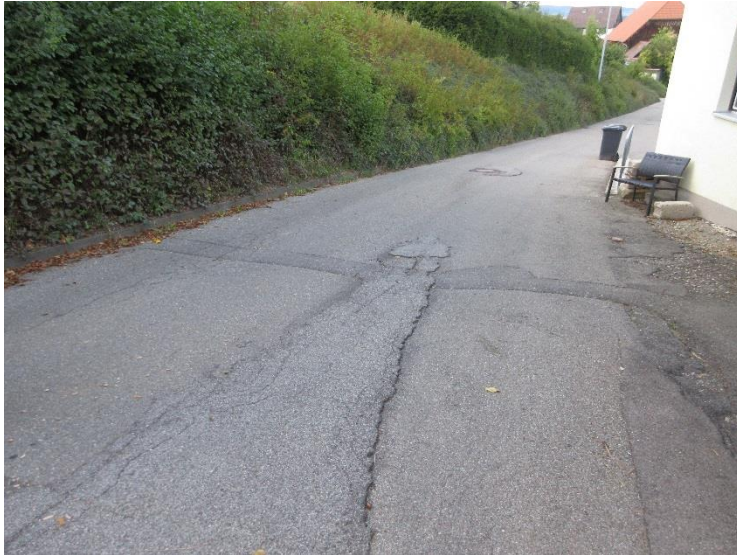
### Wiechs a.R., Haldenstraße

Zustand schlecht; Aufbrüche in Straße die nicht fachgerecht geschlossen wurden → Kategorie 3

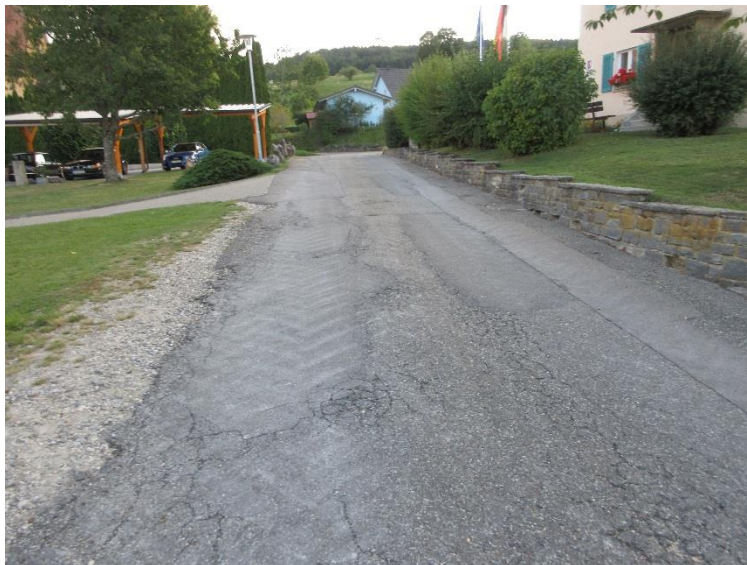
### Wiechs a.R., Rathausstraße

Zustand sehr schlecht;  
Asphaltränder brechen aus,  
großflächige Risse u. Aufplatzungen  
in der Straße  
→ Kategorie 2

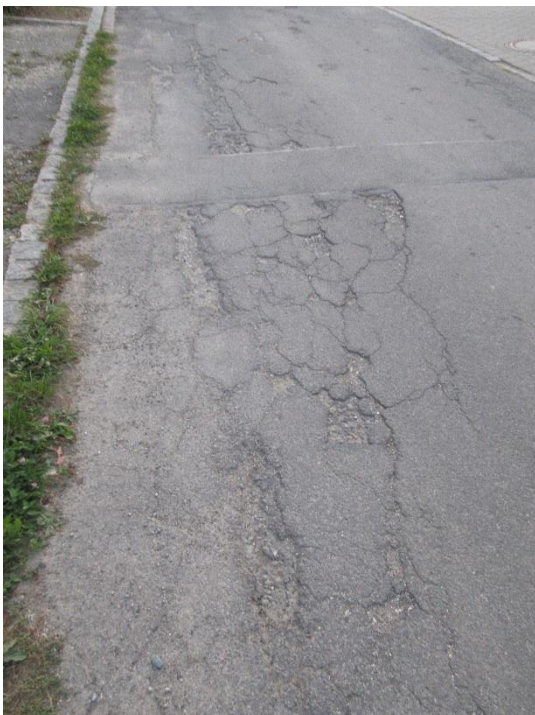
### Tengen, Espelweg

Zustand sehr schlecht; großflächige  
Risse u. Aufplatzungen in der Straße  
→ Kategorie 2

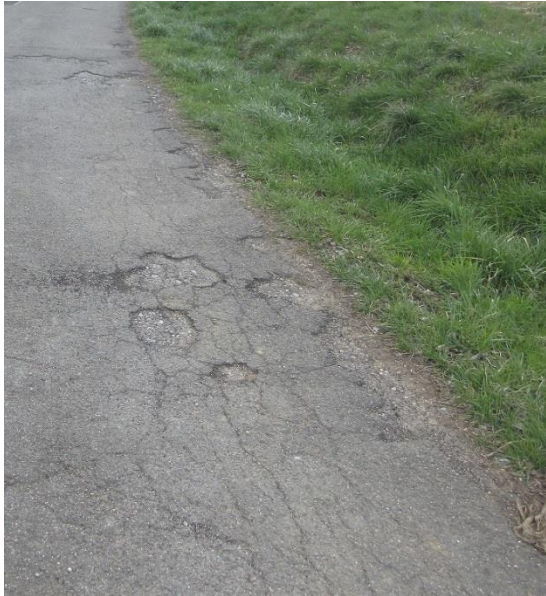
**Blumenfeld – Tengen, am Wasserreservoir vorbei**

(Außerorts) Zustand schlecht; Risse,  
Aufplatzungen → Kategorie 3

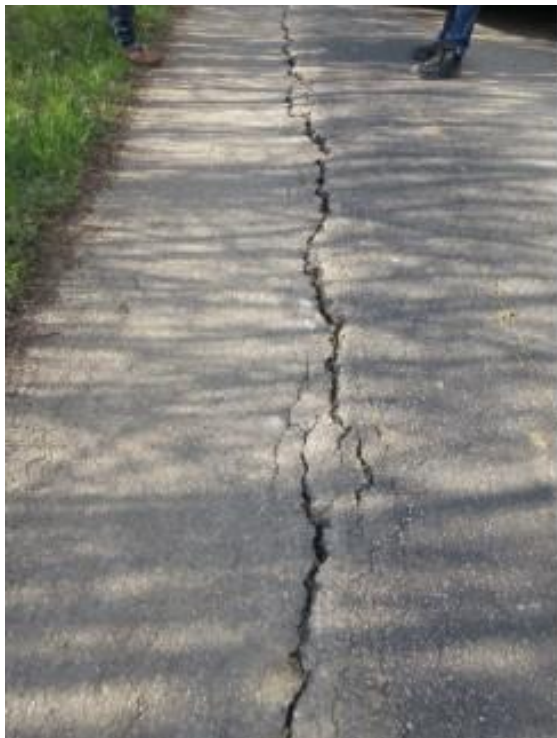
**Beuren, Waldstraße Richtung Weil**

(Außerorts) Zustand sehr, sehr schlecht  
Absätze im Asphalt von bis zu 4 cm  
→ Kategorie 1

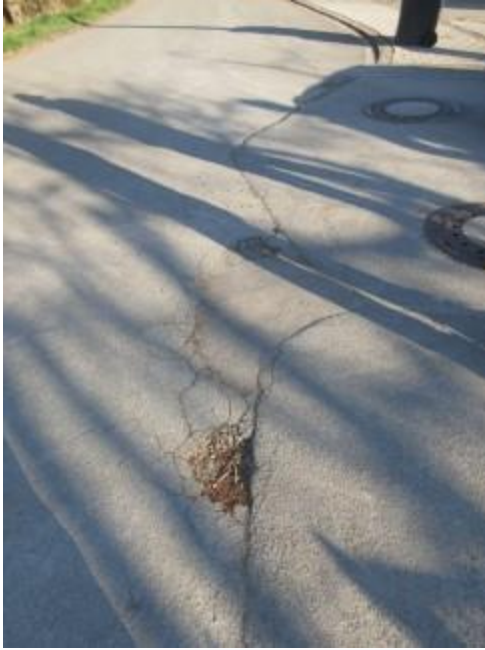
### **Beuren, Wiesenstraße (Asphaltbereich)**

Kleinflächige Risse, Löcher

→ Kategorie 3

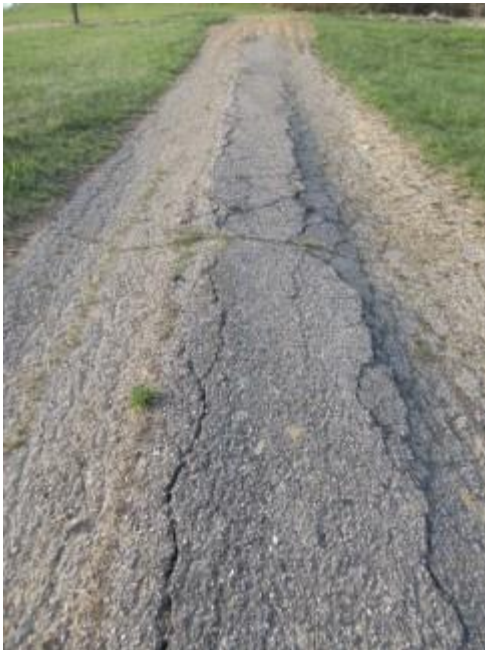
### **Beuren, Verlängerung Bahnhofstraße Stichweg (Flst. Nr. 871)**

Starke Beschädigung der Asphaltdecke. Absätze von 4 cm und mehr. Feldweg erhält wassergebundene Decke mit Dachprofil. Weg hat keine wichtige allgemeine Erschließungsfunktion weshalb die Sanierung als offenporiger Weg erfolgt.

→Kategorie 1

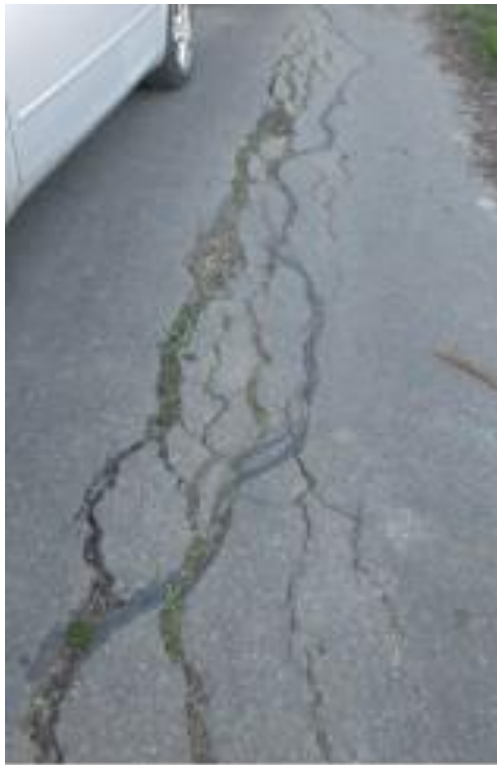
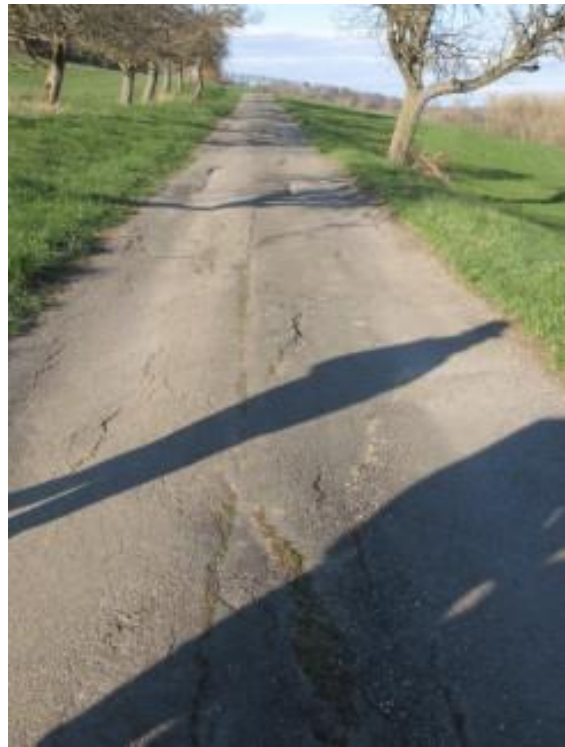
### Beuren, Verlängerung Bahnhofstraße (Flst. Nr. 991/2) nach Stichweg (Flst. Nr. 871)

Zustand sehr, sehr schlecht

Absätze im Asphalt in Längsrichtung von bis zu 6 cm, Verwerfungen/ Absackungen des Belages in Querrichtung.

→ Kategorie 1
